## E620（現像補充動作異常）が発生した時の対応手順

富士フイルムグラフィックソリューションズ株式会社

2023年4月3日

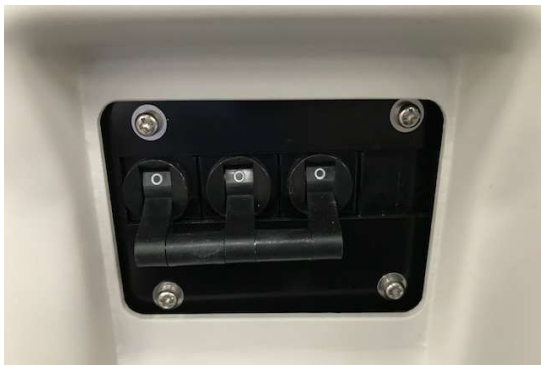
#### ①電源スイッチの入れ直してみる

機器の電源スイッチを切って10秒ほど待ってから、電源を入れ直します。

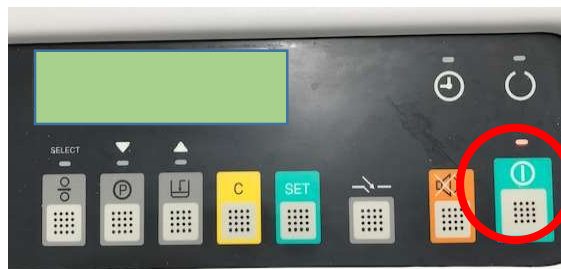
初期化動作が完了したら、運転キーを押します。

エラーが発生せず『ジュンビチュウ』から『ショリOK』になりましたら、そのまま使用してください。

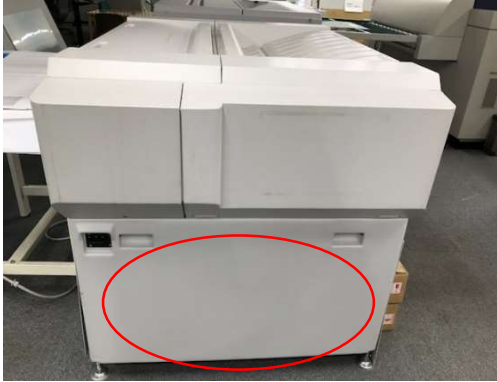
②補充ポンプの音を確認する

起動中に、機械の下の方（写真の赤丸付近）から、タカタと音が鳴っているか、確認します。

音が鳴っている場合は、機械の故障が疑われます。コールセンターへ連絡し、障害内容は『E620-A』とお伝えください。  
音が鳴っていない場合は、③へ進みます。

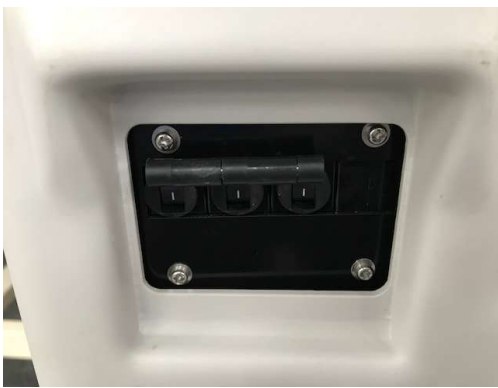
③電源スイッチの切/入を繰り返してみる

②で音が鳴っていない場合は、複数回電源スイッチを入れ直してください。5回程度の繰り返しでエラーが解消した場合は、そのまま使用してください。解消しない場合は、④へ進みます。

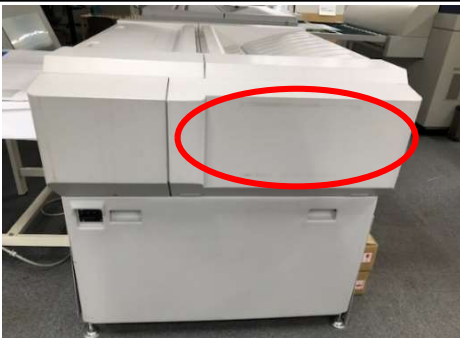
④電導度センサーのケーブルを確認する

電導度センサーは、版の挿入口から見て左側のカバーの中に有ります。

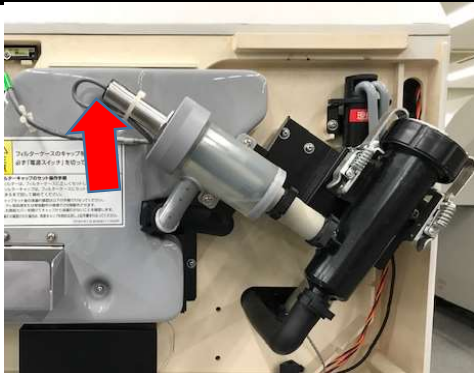
センサーケーブルの根元を見てください。ケーブルの被覆が破れて電線が剥き出しになっている場合は、部品交換が必要です。コールセンターへ連絡して頂き、障害内容は『E620-B』とお伝えください。

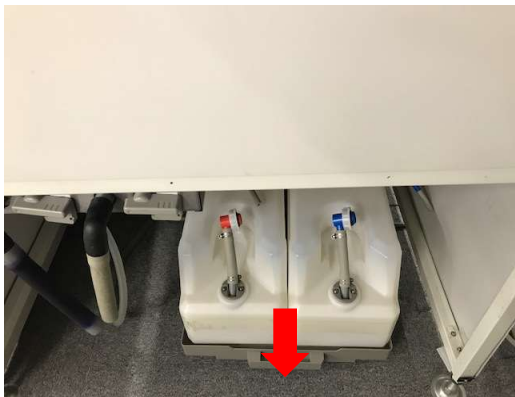
⑤現像補充タンクのホースを確認

補充タンクを手前に引き出します。

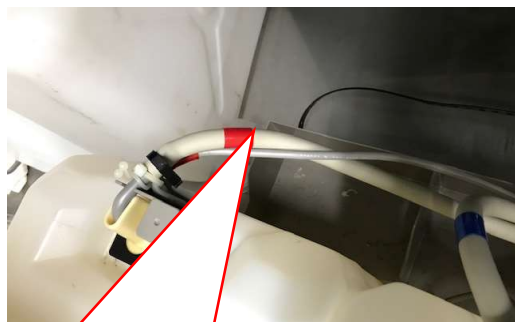
このホースが折れていない事を確認

現像補充タンクの奥側から出ている、赤いビニールテープが巻かれたホースに、折れや曲がりがない事を確認します。

ホースが折れていたり、潰れている場合は、該当部分を修正します。

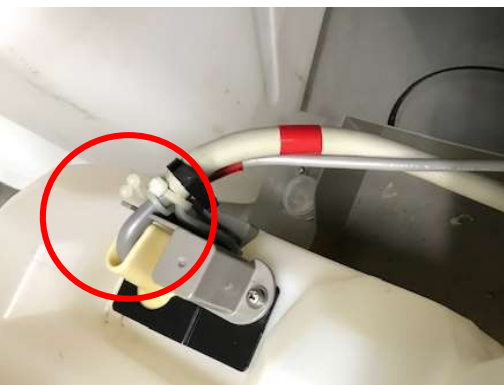
ホースの差し込まれているノズルが、きちんとセットされている事を確認します。ノズルが浮いている場合は、修正してください。

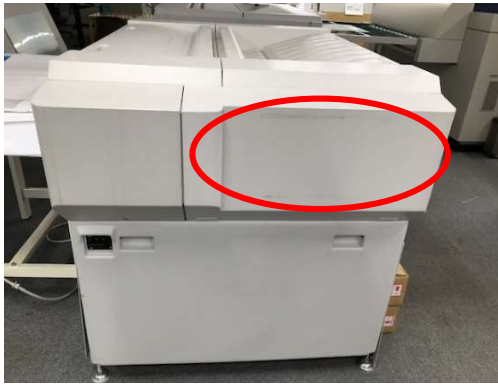
⑥現像補充液と現像水補充液のノズル詰まり，補充筒の詰まりが無い事を確認

版の挿入口から見て、左側のカバーを開けます。

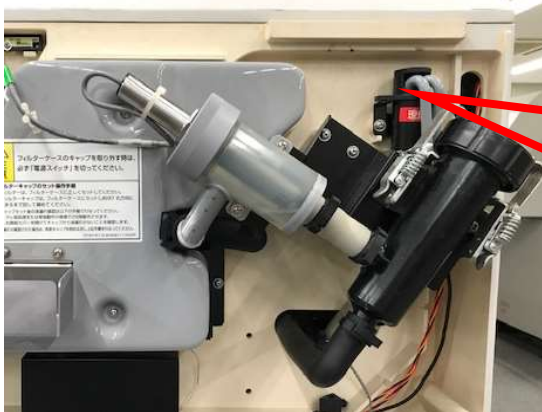
現像フィルターの後ろに有るノズル部分を確認します。

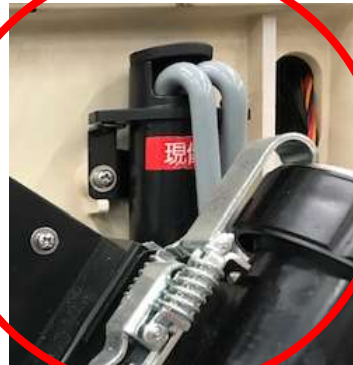
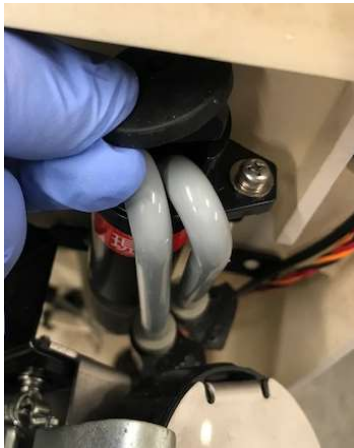
ゴムキャップを取り外します。  
外したゴムキャップは紛失しないように注意してください。

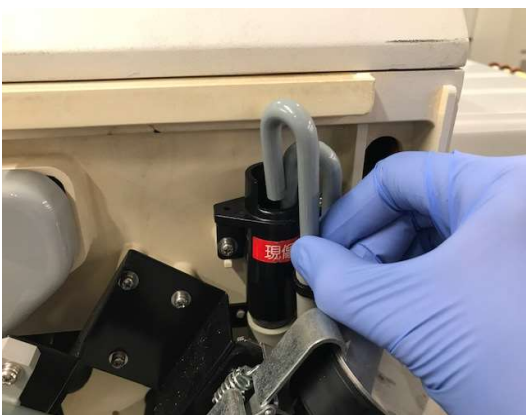
筒に引っ掛かっているノズルを、2本とも外します。

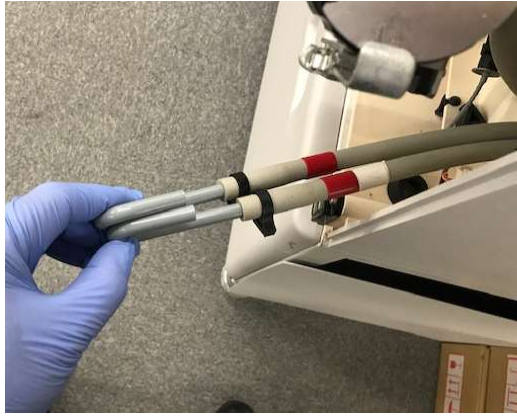
外したノズルにはホースが繋がっています。ホースが抜けないように注意してください。

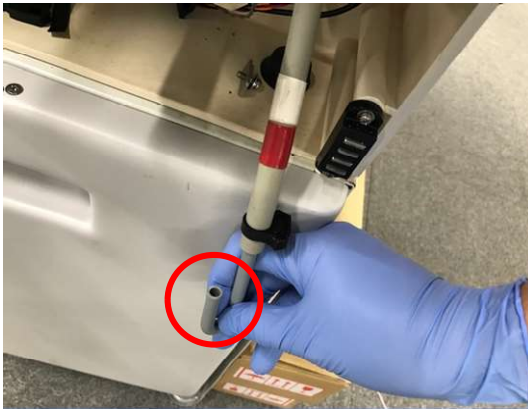
ノズルの口に異物が詰まっていたら、細い棒などで除去します。  
ノズルは2本とも確認してください。

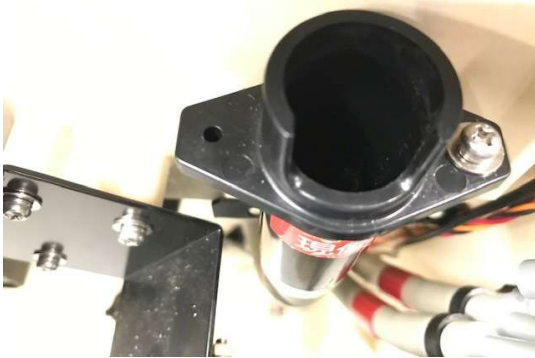
ノズルが掛かっていた筒の中も確認してください。筒の中に白い塊があった場合は、細い棒などで、塊を崩して除去します。
